Folkparken i Lund

Edmanska huset

Översiktlig teknisk beskrivning; byggnadsstomme och klimatskal

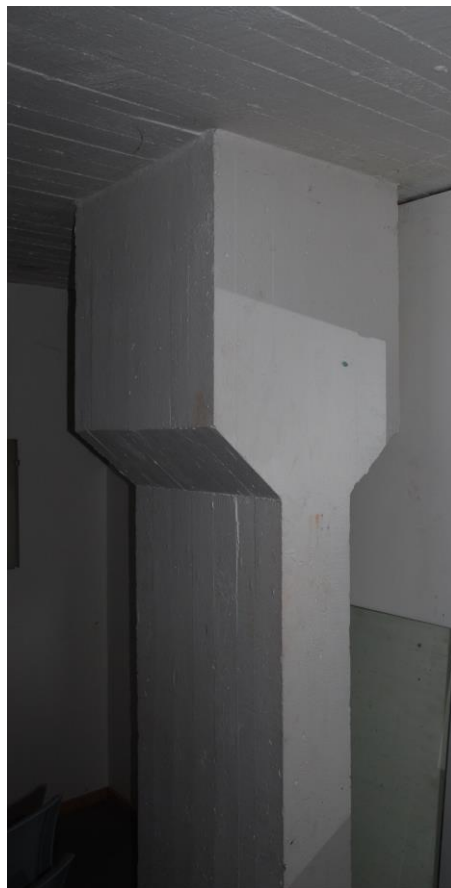
Bild 1. Källaren, inspänningskraft från limträpelare i bottenplan har tagits upp i förstyvning i betongpelare. Betongbjälklaget har gjutits på brädform, varför betongytan uppvisar ett mönster av träets fibrer. Bild: Malena Larsvall

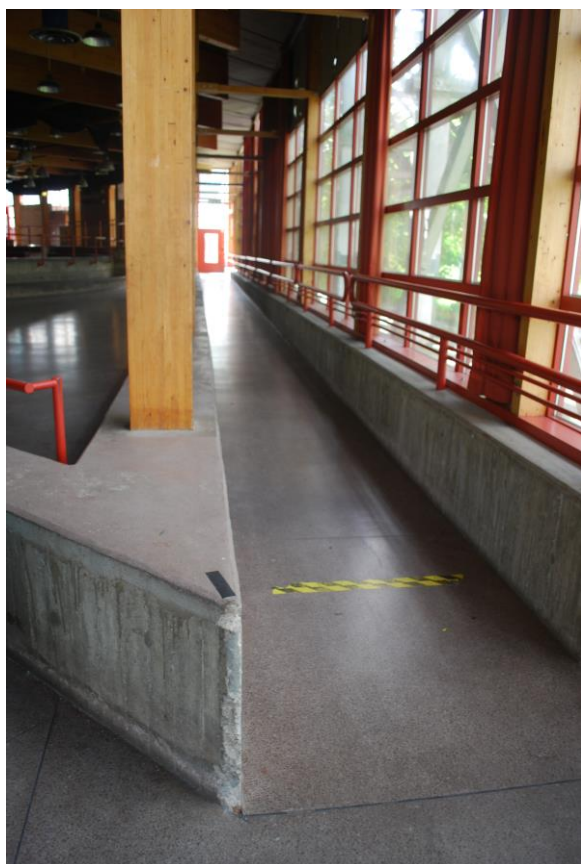
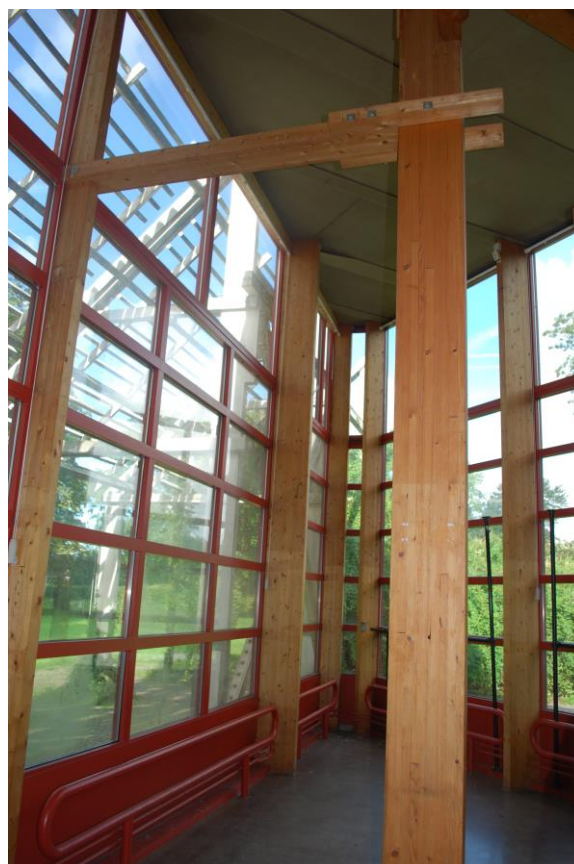
Bild 5-6. Glaspartier i fasad mot sydväst/nordväst.. Limträpelare stabiliserar posterna som glaset är infästa i. Bilder: Malena Larsvall

Fasad mot sydväst, del A: I ett mindre antal glas syntes vid besök kondens mellan glasen, vilket innebär att byte bör ske. Det dominerande antalet förefaller vara i bra skick. Delar av trästommen som glasen glasats mot är fuktskadade och bör bytas. Detta gäller framförallt en del vertikala profiler, men även detta problem kan sägas vara rätt begränsat. Erforderliga åtgärder för trästommen förefaller inte vara alltför omfattande, vilket kanske kan förklaras av att pergola/arkadstommen haft en skyddande inverkan för fasaden.

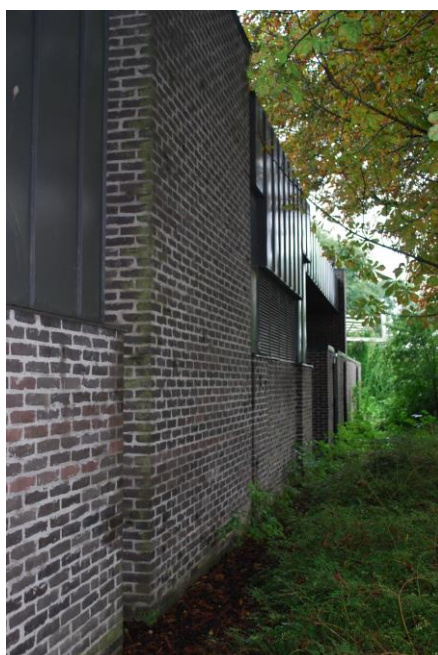
Bild 7. Fasad mot nordväst, del A. Kanalmur av helsingborgstegel, tillverkat i Hög.
Bild: Malena Larsvall

Fasad mot nordväst, del A: Glasade delar motsvarande fasad mot sydväst. Enligt konstruktionsritningarna har skalmurar av tegel kramlats med rostfria kramlor, varför det inte föreligger något behov av tilläggskrampling, vilket annars är vanligt för fasader från 1970-talets första hälft. Det anges inte någon armering av skalmurverket, varför man kan förutsätta att de inte armerats. Således bör man kunna förutsätta att det inte föreligger något underhållsarbete av tegelfasaderna alls under överskådlig tid.

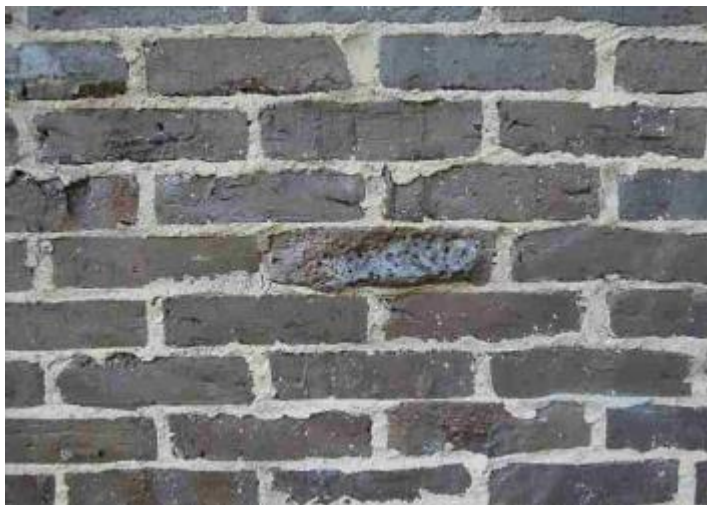
Bild 8. Närbild av kanalmur. En del tegel är så hårt brända att de börjat sintra i ytan. Bild från Antikvarisk förundersökning, Tyréns

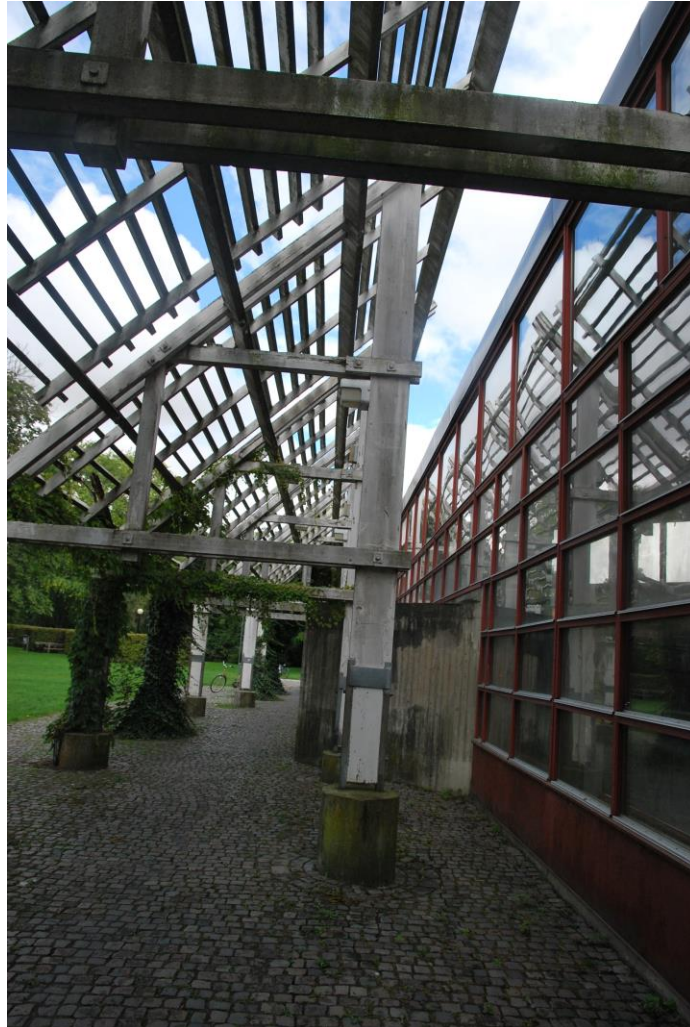
Bild 9. Pergola/arkad utanför fasad mot sydväst. Bild: Malena Larsvall

Arkad/pergola: Träkonstruktionerna är i behov av ommålning, utbyte av delar kan erfordras
