Edmanska huset
Folkparken i Lund

Husgruppen
november 2014

Teknisk byggnadsbeskrivning

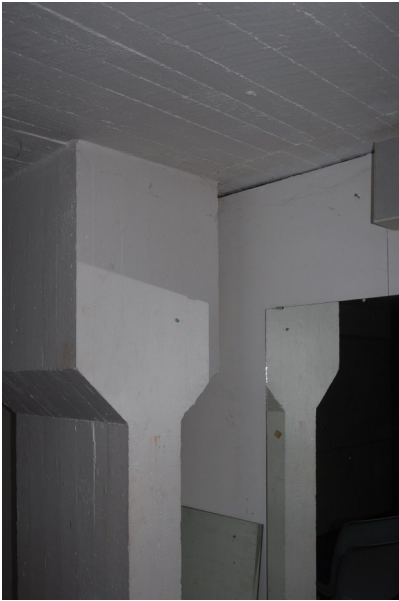
Källarens pelarstöd med holkar för limträpelarna

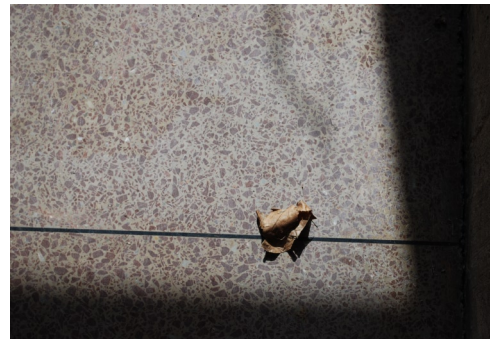
Slitstark terrazzo på golven

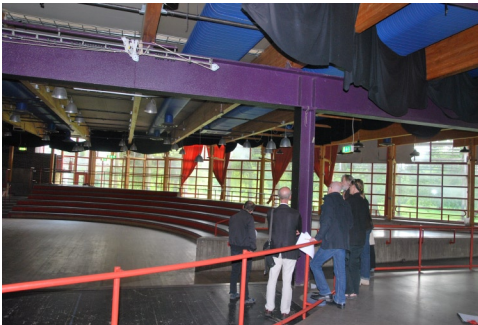
Bärande huvudsystem är synligt och består av limträpelare och limträbalkar. Balkarna är max 31 m långa och upplagda på en stålbalk med höjd 690 mm, där limträbalkarna överstiger 23 meters längd. Pelarna förankras mot slankare stödpelare längs ytterfasaderna mot tegelmur och glaspartier.

Öst-västlig stålbalk som stöd för limträbalkar

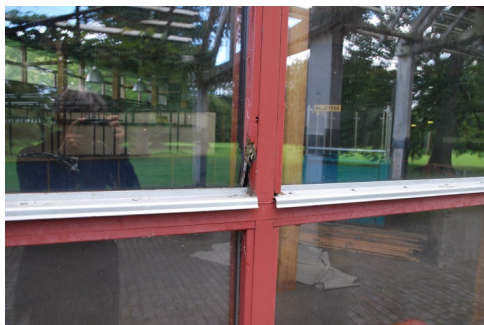
Platsbyggt glasparti i originalskick men med försummat underhåll. Delarna är utbytbara

Fasad mot sydväst, del A: I ett mindre antal glas syntes vid besök kondens mellan glasen, vilket innebär att byte bör ske. Det dominerande antalet förefaller vara i bra skick. Delar av trästommen som glasen glasats mot är fuktskadade och bör bytas. Detta gäller framförallt en del vertikala profiler, men även detta problem kan sägas vara rätt begränsat. Erforderliga åtgärder för trästommen förefaller således inte vara alltför omfattande, vilket kanske kan förklaras av att pergolan haft en skyddande inverkan för fasaden.

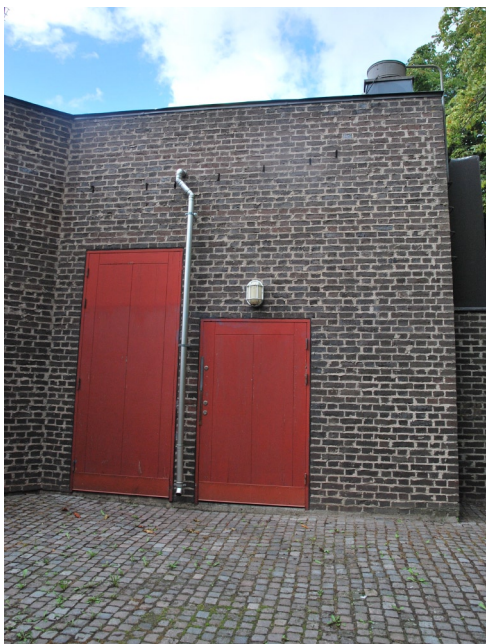
Tegelväggarna består av hårdbränt skifferhaltigt sekunda tegel från Högs tegelbruk. Här finns både kanalväggar i skorstensförband och fullmurade väggar med tvärlagda kopp i sk polskt förband.

Fasad mot nordväst, del A: Glasade delar motsvarande fasad mot sydväst. Enligt konstruktionsritningarna har skalmurar av tegel kramlats med rostfria kramlor, varför det inte föreligger något behov av tilläggskramling, vilket annars är vanligt för fasader från 1970-talets första hälft. Det anges inte någon armering av skalmurverket, varför man kan förutsätta att de inte armerats. Således bör man kunna förutsätta att det inte föreligger något underhållsarbete av tegelfasaderna alls under överskådlig tid.

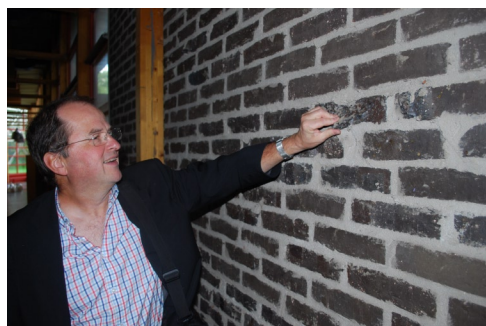
Tomas Gustavsson visar murar med hårdbränt och enstaka sintrat tegel och avstruken fog

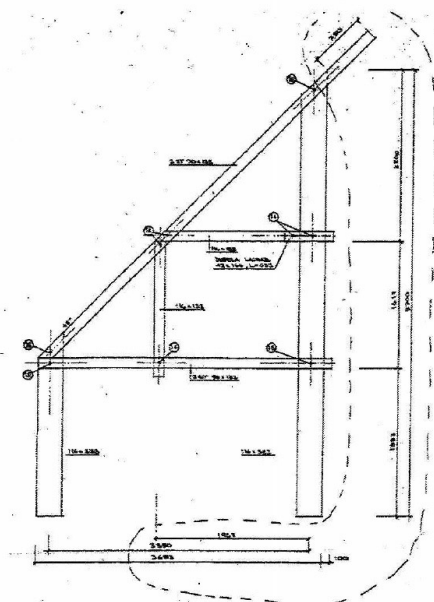
Pergolan är uppbyggd av limträramar som en självbärande arkad utmed sydvästfasaden. Pelarna står fästa i varm-förzinkade stålprofiler, som är ingjutna i runda betongplintar.

Pergolan är i relativt gott skick men vanskött och kraftigt nedsmutsad av alger.

Arkad/ pergola: Träkonstruktionerna är i behov av ommålning, utbyte av delar kan erfordras
