Edmanska huset
Folkparken i Lund

Husgruppen
november 2014

Teknisk byggnadsbeskrivning

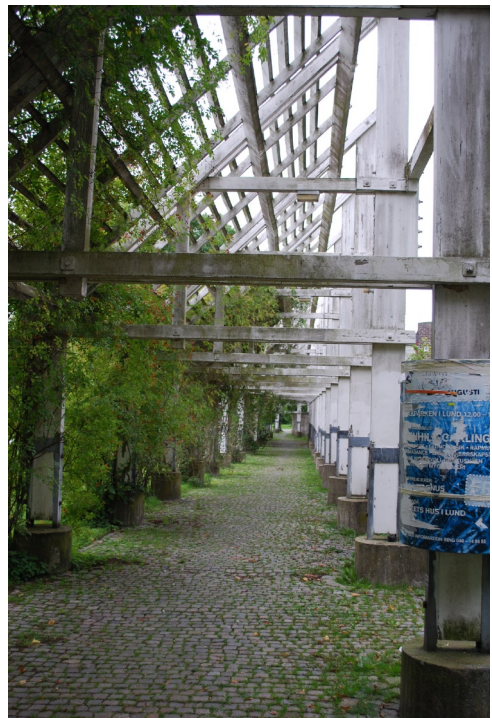
Ur Tomas Gustavssons Översiktlig teknisk beskrivning

Pergolan är i relativt gott skick men vanskött och kraftigt nedsmutsad av alger.

Arkad/ pergola: Träkonstruktionerna är i behov av ommålning, utbyte av delar kan erfordras

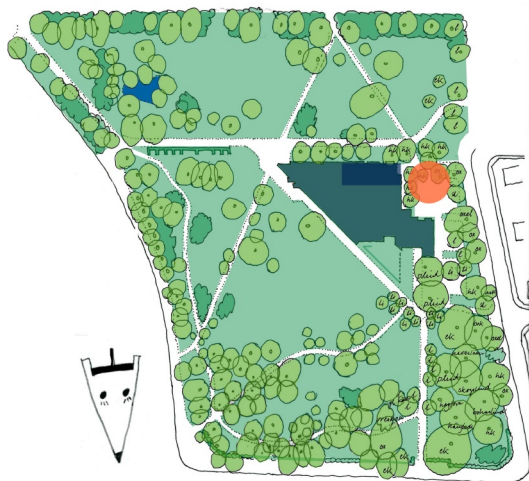
Huset är i gott tekniskt skick men behöver en upprustning efter ett långvarigt eftersatt underhåll.

Lämpliga lägen för kompletteringar av huset finns i husets nordöstra delar med möjligheter till påbyggnader och viss nybyggnad på marken nordost härom.
