Folkparken i Lund

Edmanska huset

Översiktlig teknisk beskrivning; byggnadsstomme och klimatskal

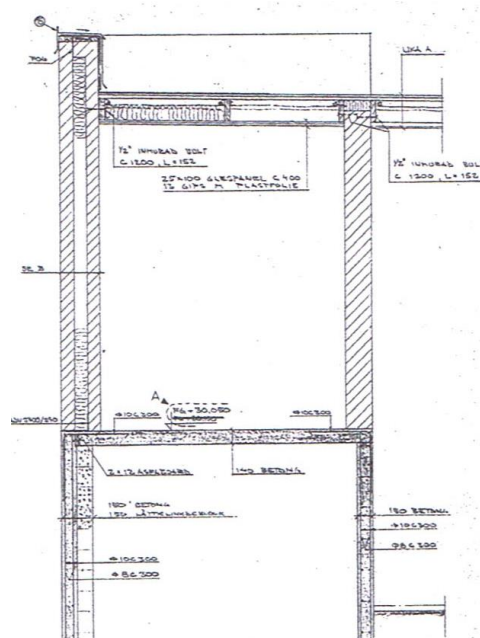
Figur 7. Sektion genom kanalmur i yttervägg mot nordväst, och innanför liggande fullmurad vägg. Källa: K-ritning

Fasad mot nordväst, del A: Glasade delar motsvarande fasad mot sydväst. Enligt konstruktionsritningarna har skalmurar av tegel kramlats med rostfria kramlor, varför det inte föreligger något behov av tilläggskrampling, vilket annars är vanligt för fasader från 1970-talets första hälft. Det anges inte någon armering av skalmurverket, varför man kan förutsätta att de inte armerats. Således bör man kunna förutsätta att det inte föreligger något underhållsarbete av tegelfasaderna alls under överskådlig tid.
