ANTIKVARISK FÖRUNDERSÖKNING
FOLKPARKEN I LUND

SLUTRAPPORT
2013-06-07

Uppdrag: 248886, Folkparken i Lund, Antikvarisk förundersökning

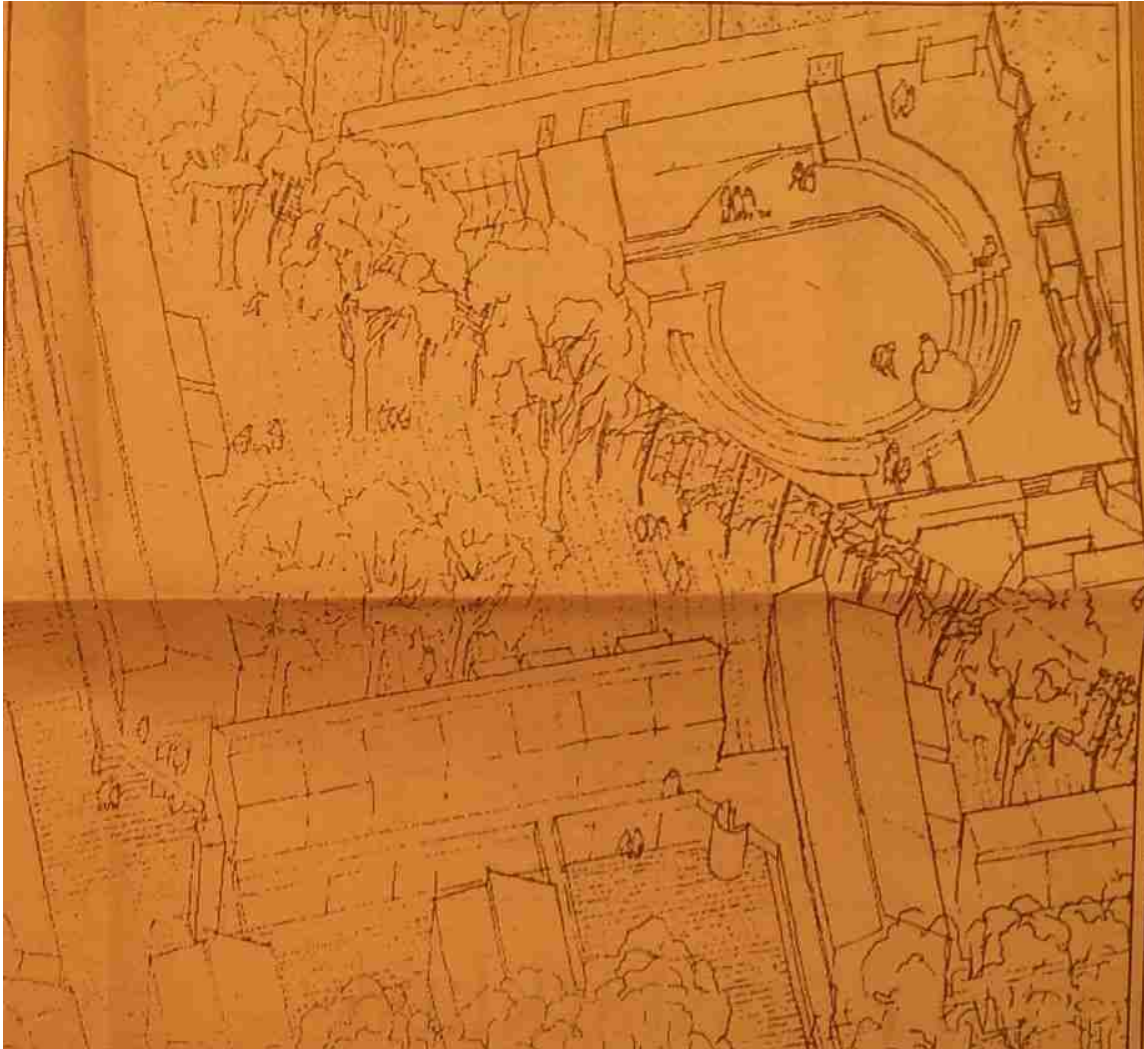
Bengt Edmans förslag till nybyggnation i parken 1992.

Han kallar sitt eget förslag för "Väster torg". Tanken är att det skapas bostadsbebyggelse så att fyra separerade rum med olika typer av kvalitéer skapas i parken.

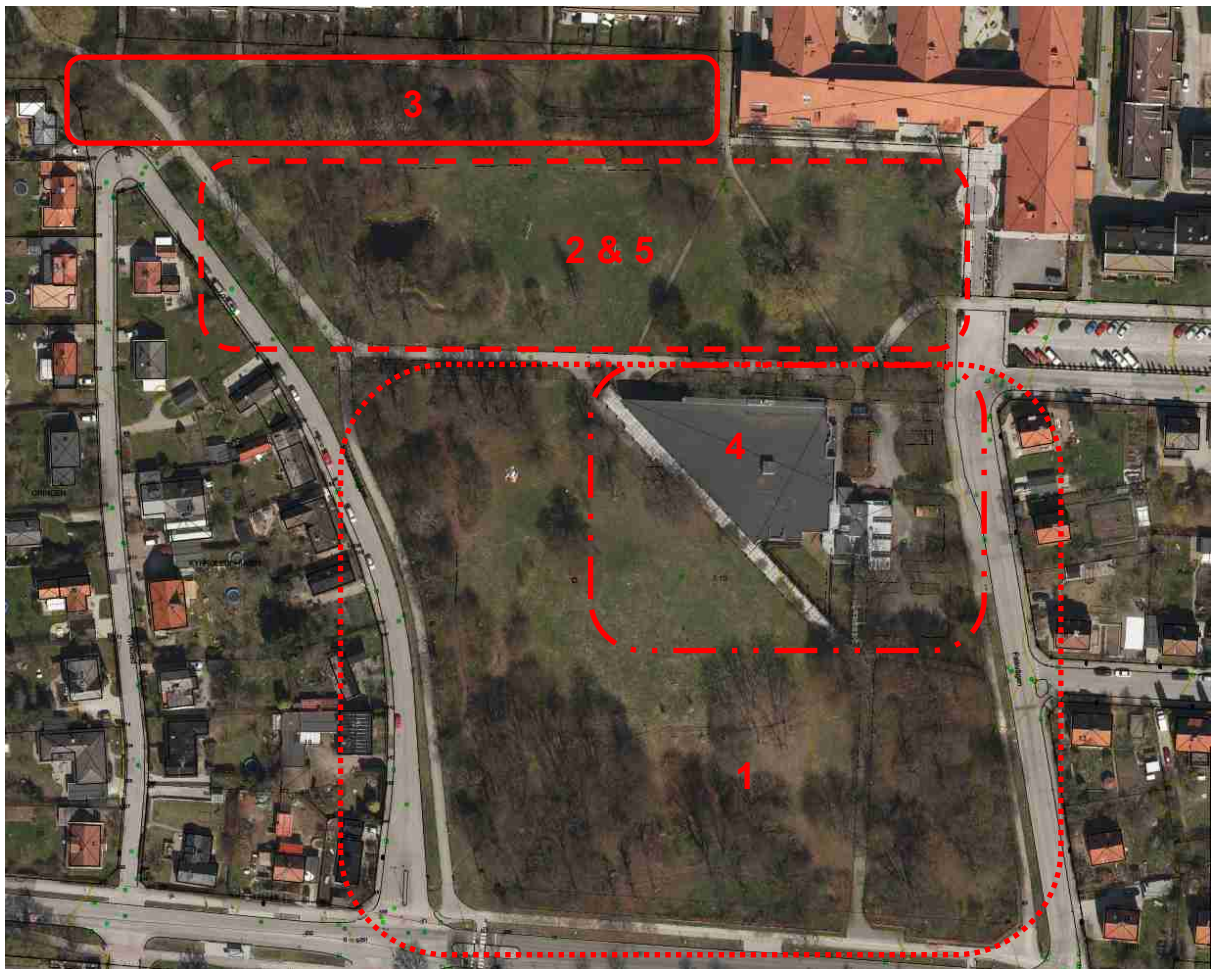
Schematisk indelning av parken, med större förändringar/utökningar i kronologisk ordning från 1-5. Ortofoto och ritningsunderlag Tekniska förvaltningen i Lund.

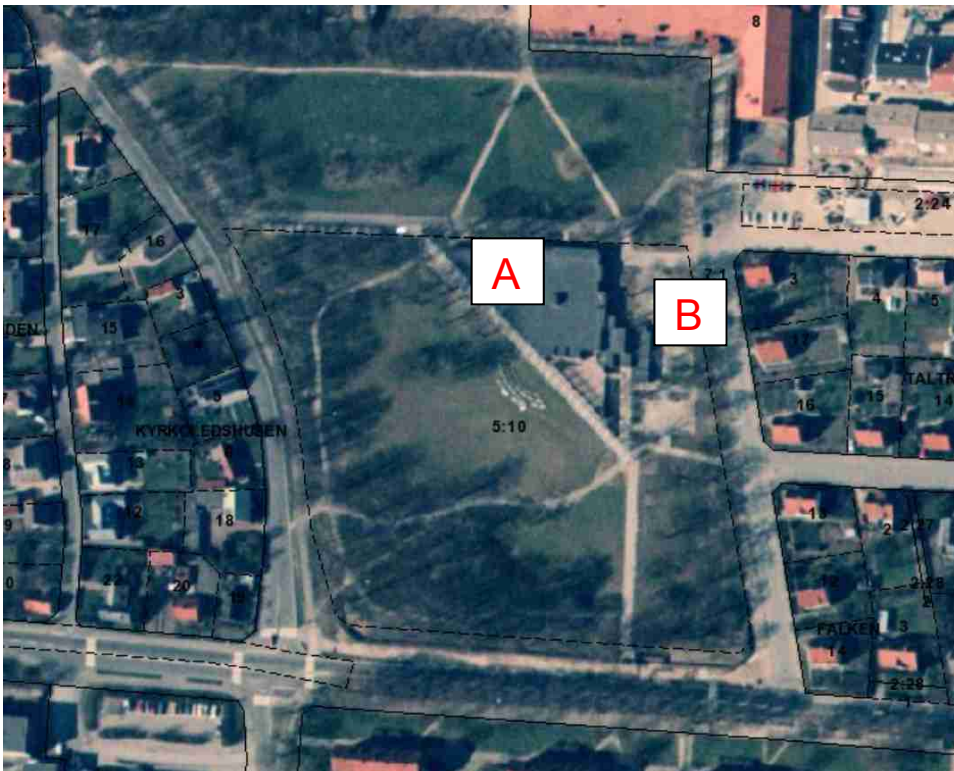
Flygbild från 1978 med den nya folkparksbyggnaden placering. Samtliga äldre folkparksbyggnader är nu rivna. Foto Stadsbyggnadskontoret i Lund.

Folkparksbyggnaden är belägen i folkparkens nordöstra del. Huset är uppfört i ett plan med partiell källare i den östra och norra delen. Byggnaden är uppdelad i två byggnadskroppar. Huvudsakligen inryms en dansrotunda (*del A*) i den stora triangelformade delen och fritidsgård (*del B*) i den anslutande rektangulära och mer oregelbundet utformade byggnadskroppen åt öster.

Två till varandra rätvinkliga huvudvägar bildar ram för byggnadens gräns i norr och öster. Dessa förbinds av en gångväg i en arkad/ pergola utmed den sydvästra fasaden, som utgör den tänkta triangelns hypotenus. Ytterligare en arkad/ pergola ansluter i spetsig vinkel mot den förstnämnda i anslutning mot gångvägen i öster.

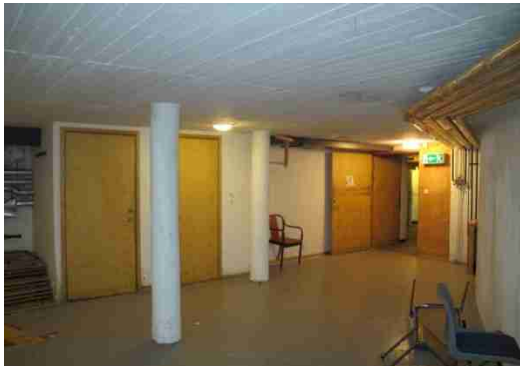
Förrådsutrymme med betongbjälklag och pelare. Foto åt sydost.

Källarvåningen har väggar och takbjälklag i plastgjuten betong mot brädform. Extra bäring av mellanbjälklaget sker med fristående betongpelare i delar av källarutrymmena.

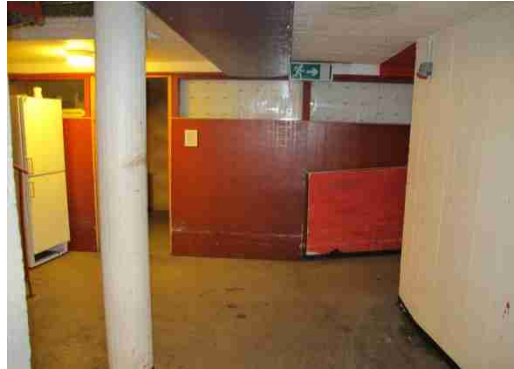
Förrådsutrymme med gjuten vägg till höger. Foto mot gräns till personalutrymme i söder

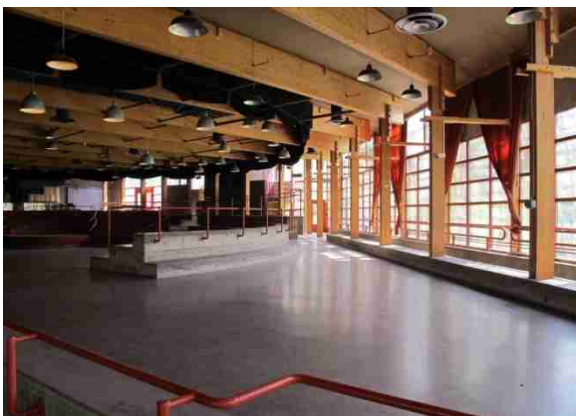
Markplanet och takbjälklaget har en huvudsaklig primär och sekundärbärning av kraftiga limträbalkar. I dansrotundan avbärs takbjälklaget i dess bredaste del av en kraftig I-balk på stålpelare.

Primär och sekundärbärning. Foto mot sydväst.

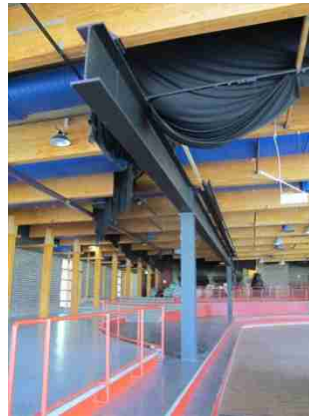
Stålbärning i öst-västlig riktning på stålpelare.

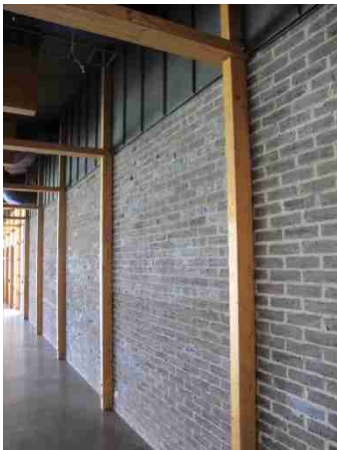
Fasaderna är utförda dels såsom isolerade skalmurar i tegel. Eventuellt är östra fasaden utförd som en fullmur med tanke på tegelförbandet. Takbjälklag av trä och isolerade.

Skalmurar med löpförband åt norr.

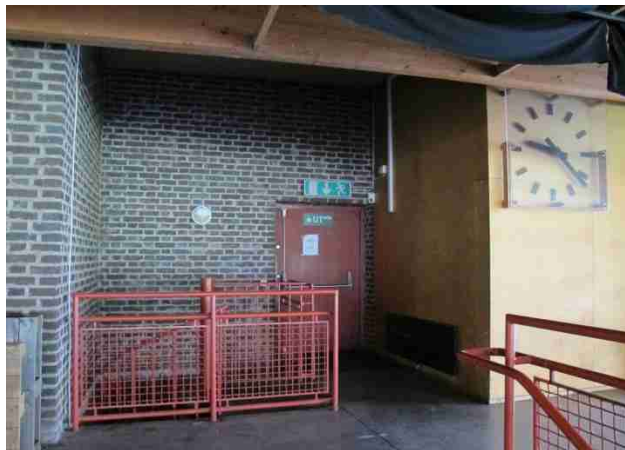
Eventuell fullmur åt söder med polskt förband.

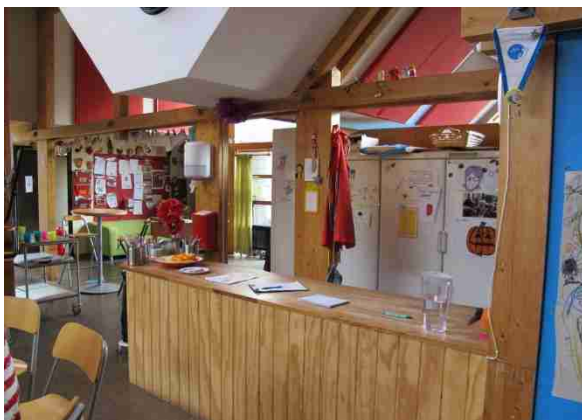
Fasaderna är utförda med en stolp- och åskonstruktion i limträ med utfackningsväggar som inte är bärande. Isolerade lätta takbjälklag klädda med gips in mot rummen.

Limträbärning i stora rummet är samma som i arkade/ pergolan utanför och medför ett varierat takfall i det centrala allmänna utrymmet.

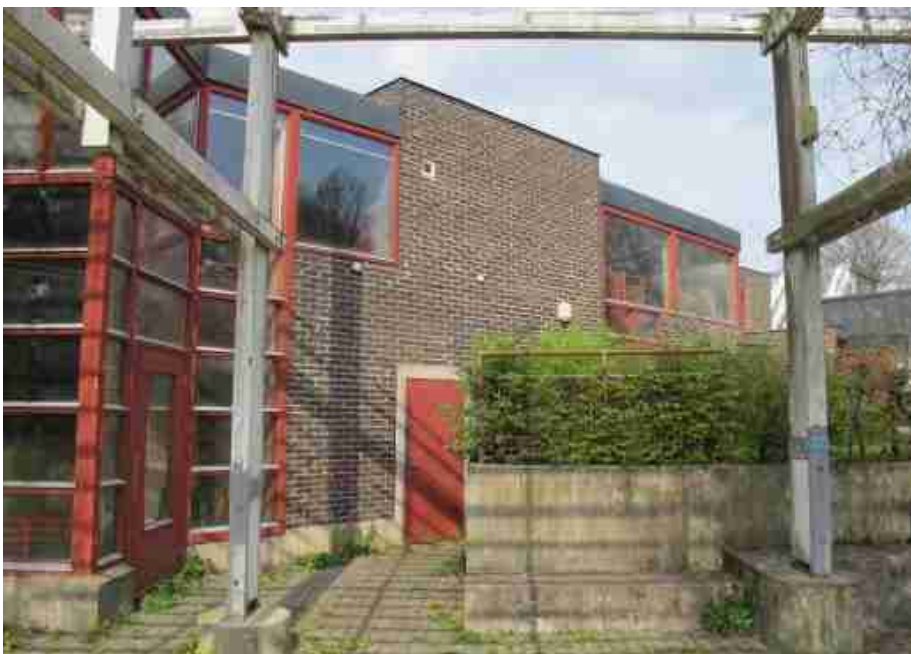
Plåtavtäckningar på murkrön och i anslutning till fönster utförda i grå-svart fabrikslackerad plåt med små neddrag på tegel och stora ovanför fönster.

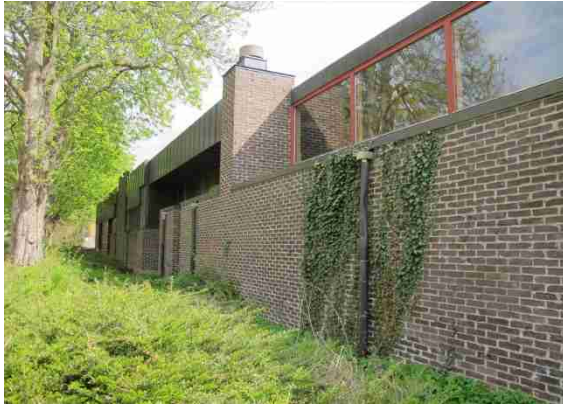
Fasader i mörkrött tegel från Hög utanför Kävlinge och rödmålade fasta fönsterpartier. Muren är utförd med löpförband med undantag av den östra gaveln som är utförd med polskt förband.

Norra fasaden.

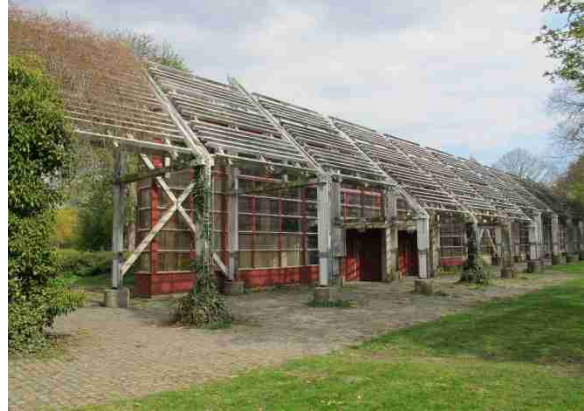
Sydvästra fasaden med arkad/pergola.

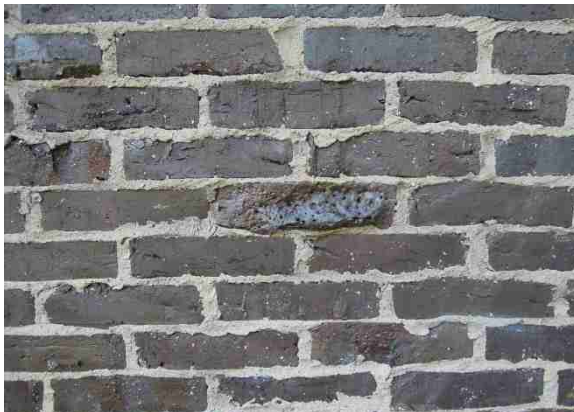
Kraftigt sintrat tegel är sannolikt från Hälsingborgs ångtegelbruks gamla ugnar.

Enstaka mycket kraftigt sintrade och ibland smälta stenar är troligen från Hälsingborgs ångtegelbruks gamla tegelugnar. Traditionell fogning har inte utförts utan överflödigt murbruk har enbart "skurits" av med mursleven.

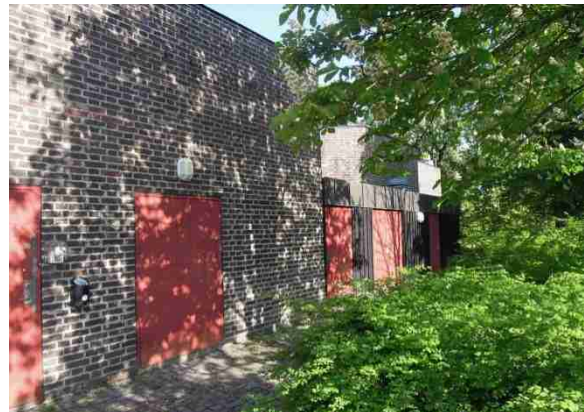
Östra fasaden med personalingångar och nödutgångar. Förråd i trä kompletterar den här indragna fasadmuren.

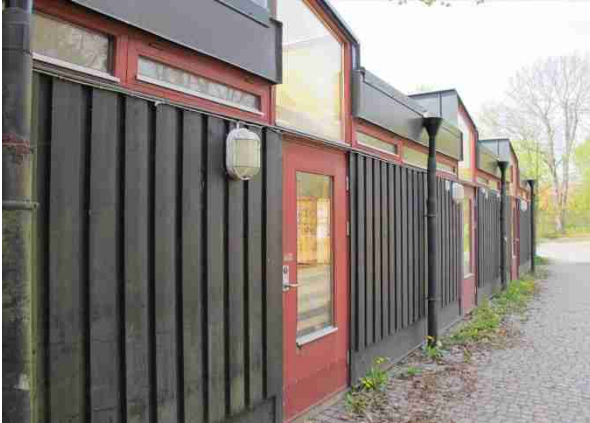
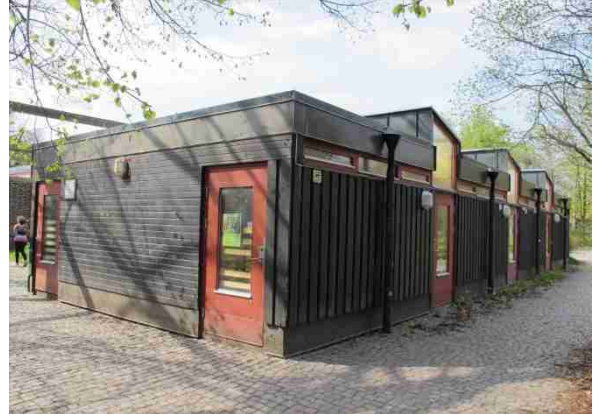
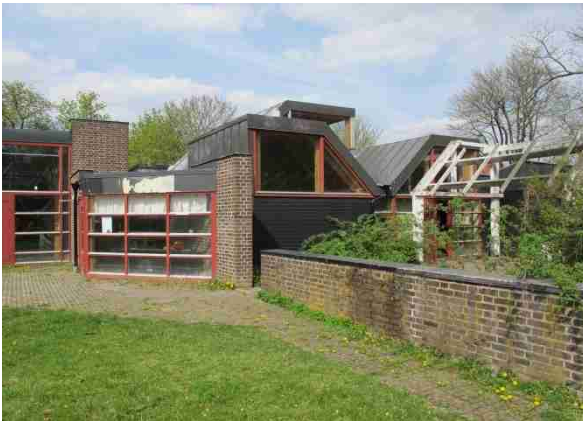
Fasader med huvudsakligen svartmålad fasad av stående lockpanel och liggande faspanel av trä. Mindre fasadytor i anslutning till byggnadsdel A är utförda i mörkrött tegel från Hög och murade med polskt förband. Neddrag med grå-svart plåt i anslutning till takfot.

Stående lockpanel mot öster, fasad liggande panel mot väster och mindre partier av tegelmur mot söder och glaspartiet mot gården.

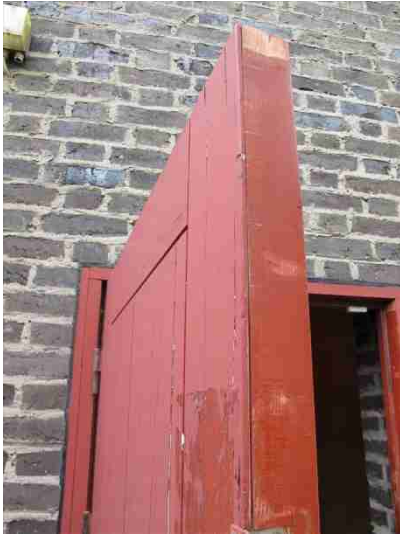
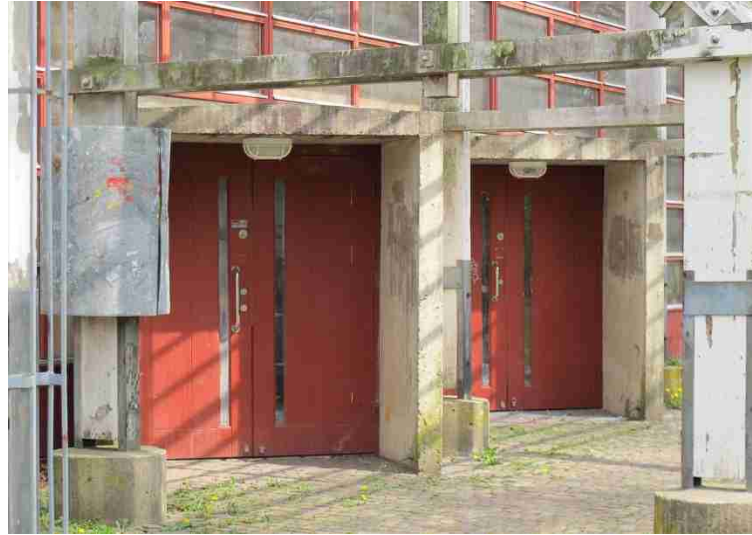
Entréer och ytterdörrar är huvudsakligen ursprungliga och utförda som enkeldörrar med en enkelt profilerad yttre skivbeklädnad på trästomme. Utöver dessa finns ett par dubbeldörrar i samma utförande. "Publika" dörrpartier har större eller mindre glasade mittparti. Snickerier är ursprungligen avfärgade i en laserande röd färg som kommit att målas över med en mer täckande dito.

Oglasade profilerade dörrpartier åt öster, entrépartier åt sydväst, dubbel och enkel glasad dörr från dansrotunda och fritidsgård ut mot gården i söder.

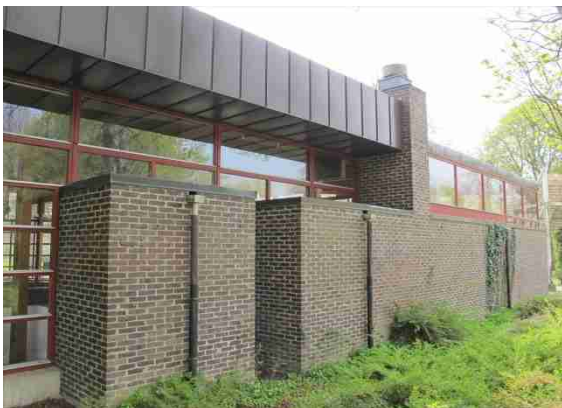
Varierande och olika stora fönsterluffer i anslutning till tak. Plåtinklädnad rymmer ventilationskanaler. Norra fasaden.

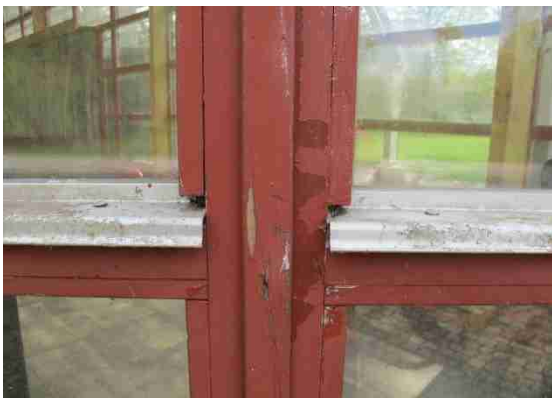
Detalj av fönster parti.

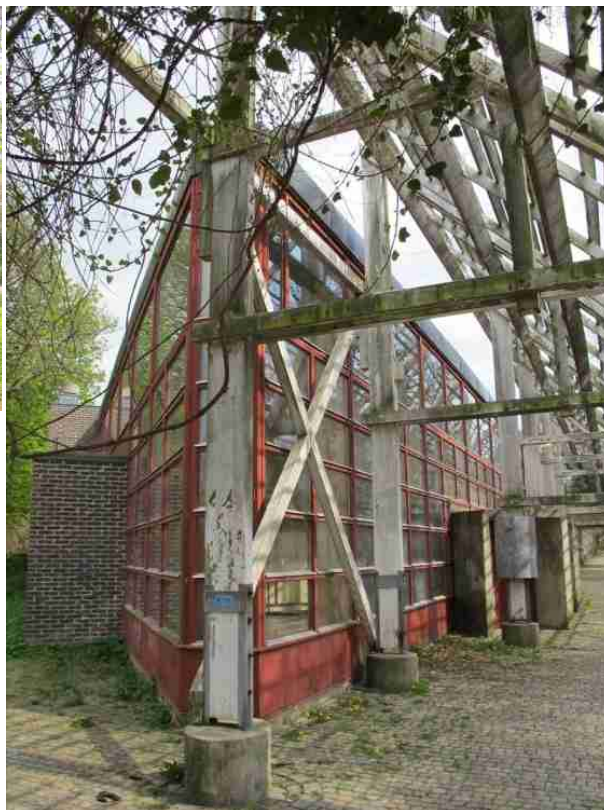
Mindre partier av rödlaserad stående träpanel och plyfva skivor finns i några anslutningar mellan fönster och tegelmur/mark.

Rödmålad plyfva i underdelen av fönsterpartier där norra och sydvästra fasaden möts.

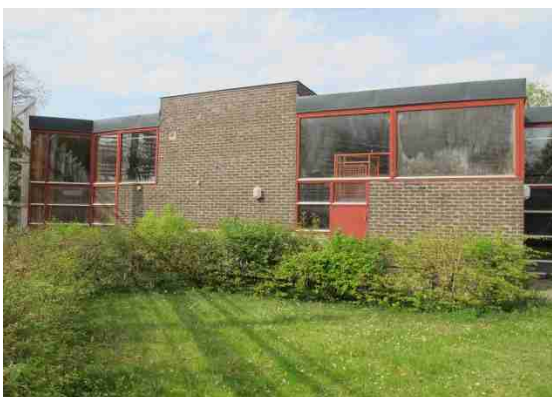
Varierande och olika stora fönsterluffer i anslutning till tak. Södra fasaden mot gård.

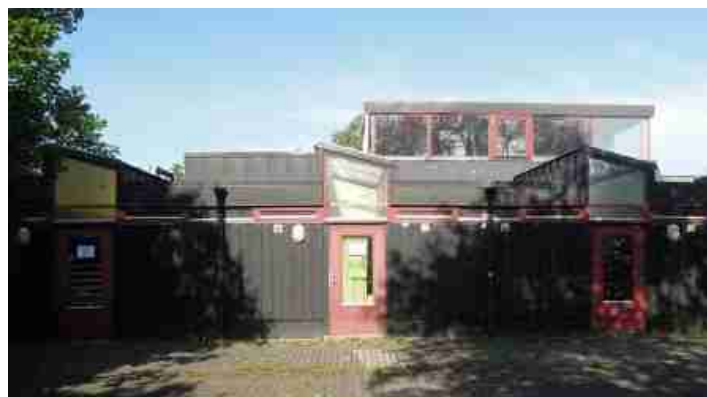
Byggnadsdel A har en större ljuslaternin på taket i anslutning till dansbanan. Det är oklart om denna är igen plåttad eller ej. Byggnadsdel B har både en vertikal ljuslaternin centralt ovanför det stora allrummet liksom snedställda ljuslaterniner i tak åt öster.

Ljuslanterner och snedställda takfönster i anslutning till Utgångsdörrar i östra fasaden på byggandsdel B.

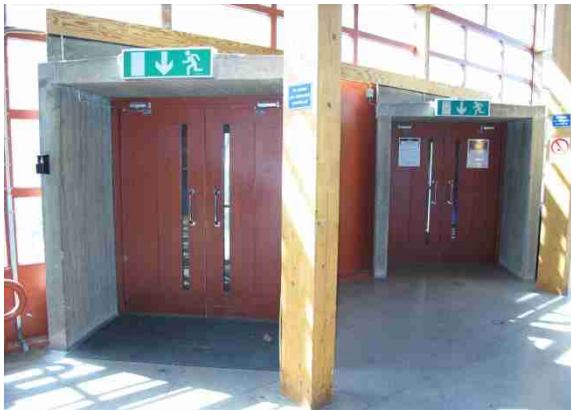
Huvudingångarna är placerade på den sydvästra fasadens västra del. Entréerna är snedställda och utförda i obehandlad betong. Direkt norr härom ligger garderoben. Denna har utvidgats mot söder. Garderobsdisken har kommit att bytas ut och de enkla skärmväggarna som ursprungligen förmodligen varit utförda med björkfaner har försetts med väv och målats.

Huvudentréer i sydvästra fasaden.

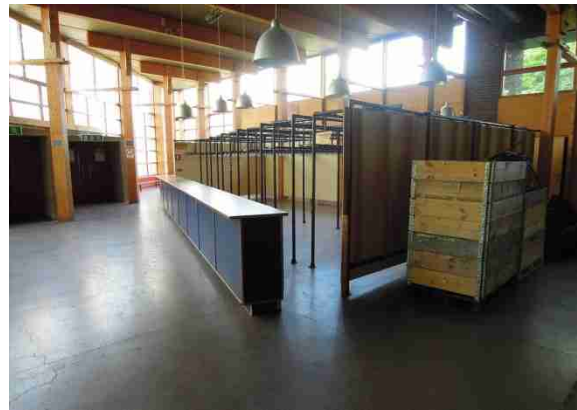
Garderob med ny disk och utflyttade hängare mm.

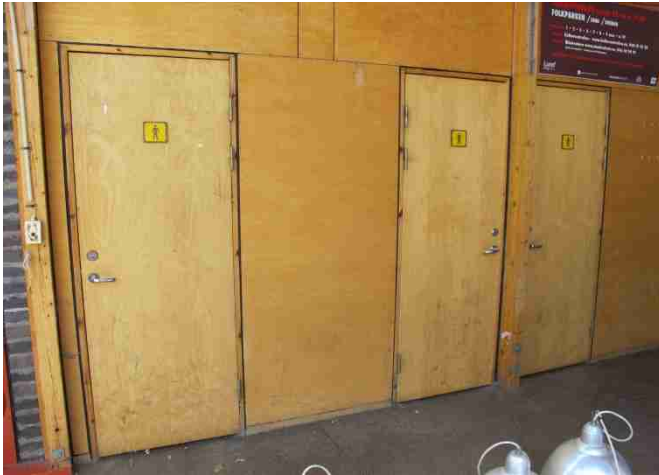
Björkfaner på vägg och dörrar till toaletter i anslutning till norra väggen.

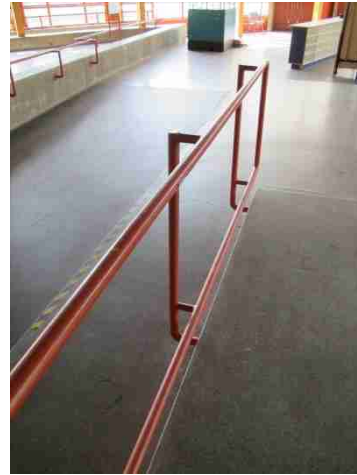
Bakom garderoben och i anslutning till den norra ytterväggen återfinns merparten av lokalens toaletter. En bred sluttande ramp leder med betong och stålräcken leder vidare ner till dansbanan med sina omkringliggande gradänger i betong/cementmosaik.

Gång ner till dansgolv från huvudentrén.

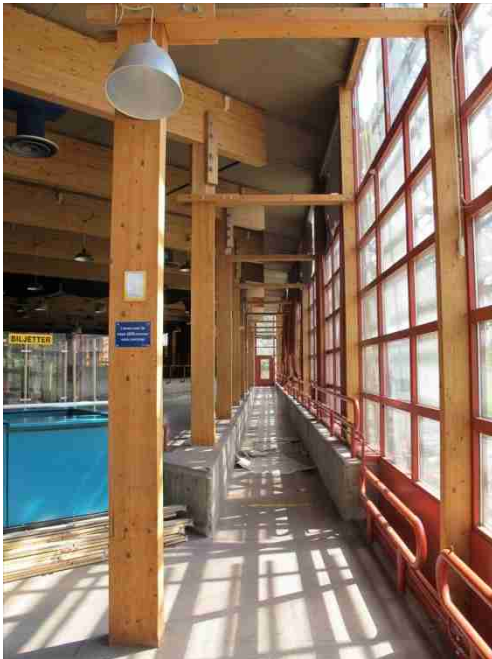
Åt sydost, utmed det stora glaspartiet leder en gångväg parallellt med den utanförliggande arkaden/ pergolan. Stora glaspartier mot sydväst och den utanförliggande beväxna trädarkaden och parken kontrasteras mot golvytornas grå-röda cementmosaik och murbarriärernas råa betonggjutna vertikalytor.

Invändig gång utmed sydvästra väggen

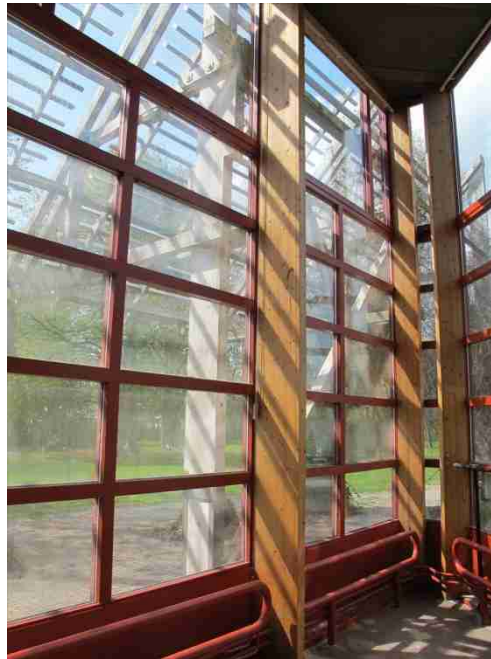
Glasparti i sydvästra väggen med bärning

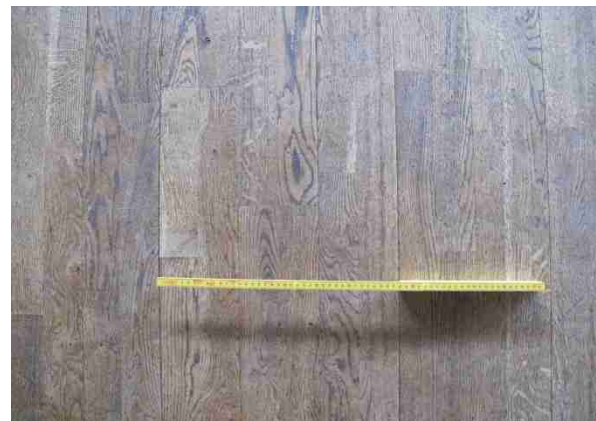
Interiören karaktäriseras av ett helt öppet rum med varierande golvhöjder och en centralt placerad cirkelrund dansbana med omkringliggande och upphöjda gradänger i betong och en mindre och en större upphöjd scen i furu. Dansgolvet är lagt med ett hårt afrikanskt träslag Panga-Panga, bild nedan.

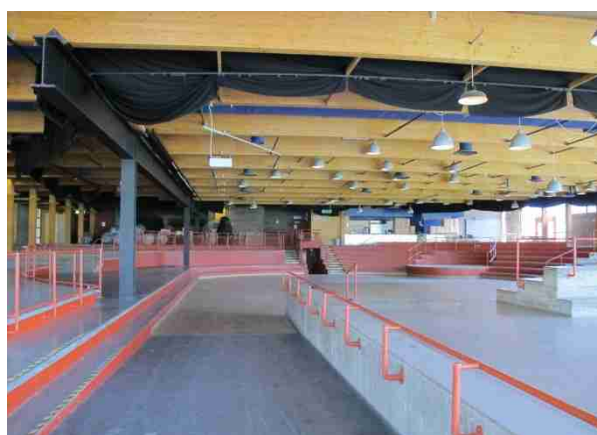
Gång ner till dansrotunda. Foto mot öster.

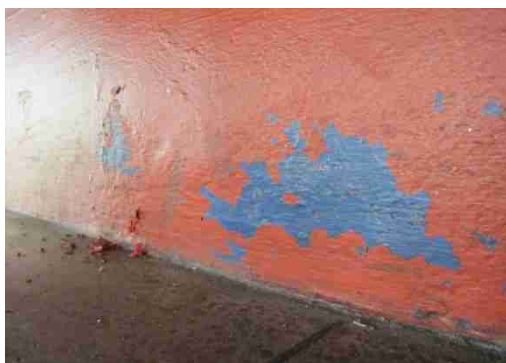
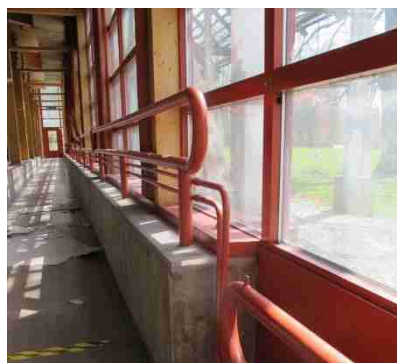
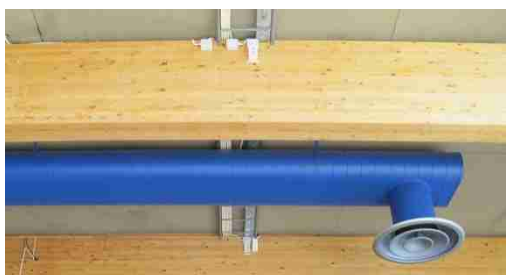
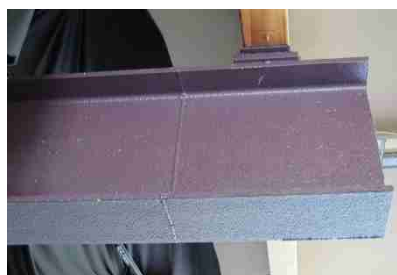
Innerväggarna består liksom exteriören av mörkt tegel från Hög i Kävlinge som är murat i löpförband. Undantaget östra kortsidan och anslutningar mot denna som är murat i polskt förband. I det norra murverket finns flera toaletter med björkfanerade dörrytor som ljusar upp de här relativt slutna innerväggarna som endast sporadiskt bryts upp av glasade fönsterpartier.

Färg på stålräcken och bockade rörelement ansluter till fönsterpartiernas röda färg. Synliga stålbearningar i rummet har ursprungligen varit lilafärgade som sedermera delvis målats svarta. Sättstegen i gradängerna har varit blå men målats om i röd kulör. Ventilationskanalerna är målade blå. Det är oklart om det är ursprunglig färg eller om de varit lila.

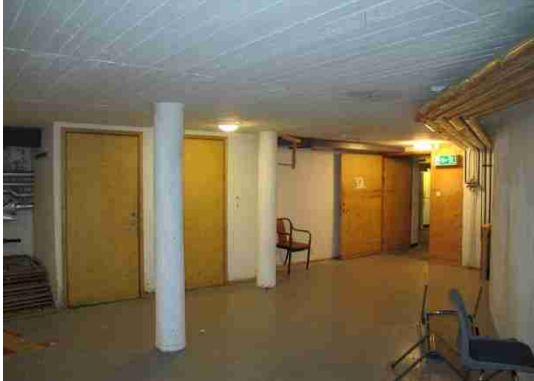
Förråd i mellersta källaren. Foto mot sydost.

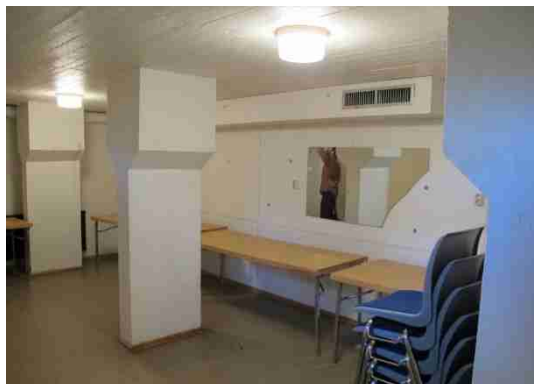
Artistloge i norra källaren. Foto mot sydost.

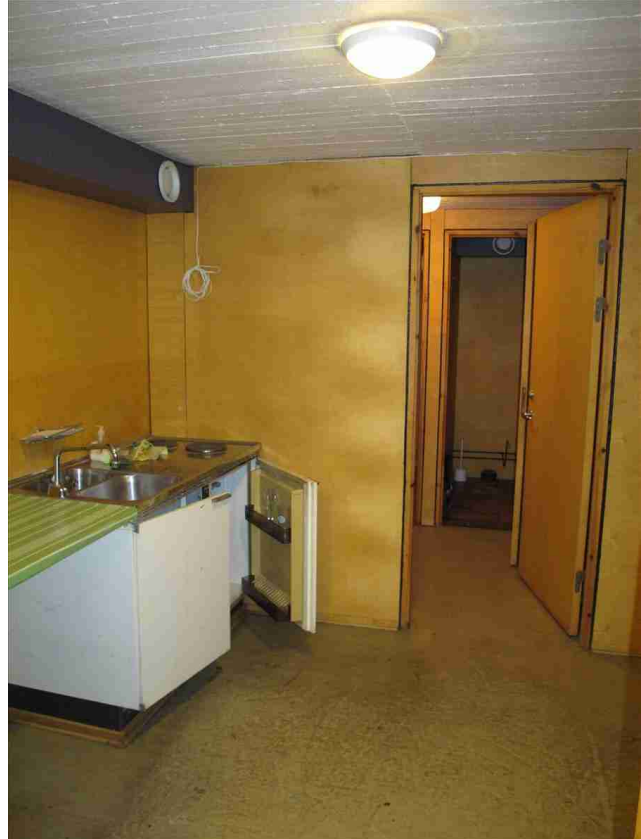
Personalutrymmen med pentry. Samtliga utrymmen med björkfaner.

Rum med pentry och omklädningsrum/dusch är klädda med björkfaner. Ett övre glasparti in mot förrådet finns i den norra mellanväggen.

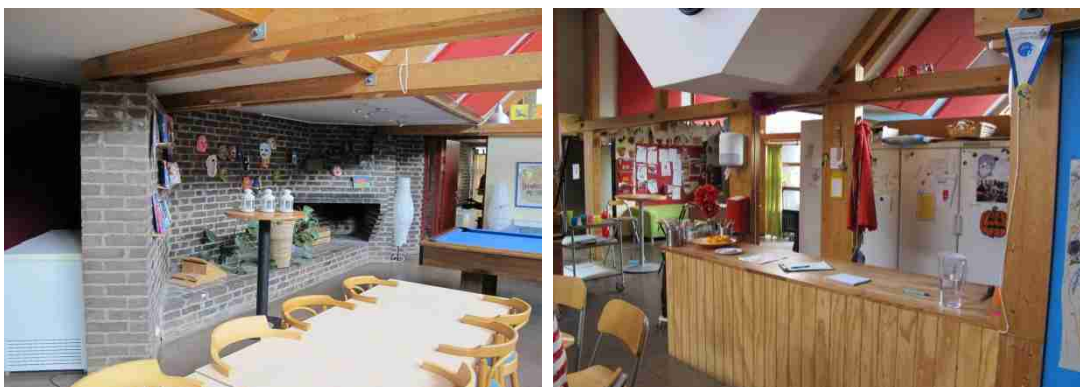
Öppen spis i det centrala allrummet murad i polskt förband.

Ursprunglig placering av bar/café.

I denna del inryms fritidsgården som utgörs av ett stort centralt allmänt upphållsrum som flankeras av mindre rum med funktioner knutna till verksamhet och administration. I det centrala rummet fanns ursprungligen en bar/café på samma läge som dagens kök och en stor öppen spis murad i mörkt tegel från Hög.

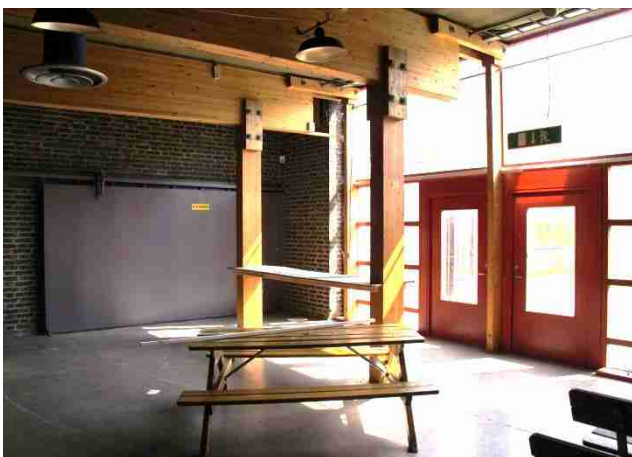
En kommunikation finns via en skjutdörr in till dansrotundan i byggnad A så att man vid önskemål därom kunde använda båda lokalerna vid samma tillfälle, se bild till vänster. Det är en del av tanken om den allmänna platsen, "torget" att man har möjlighet att öppna upp kommunikationen mellan de båda byggnadsdelarna.

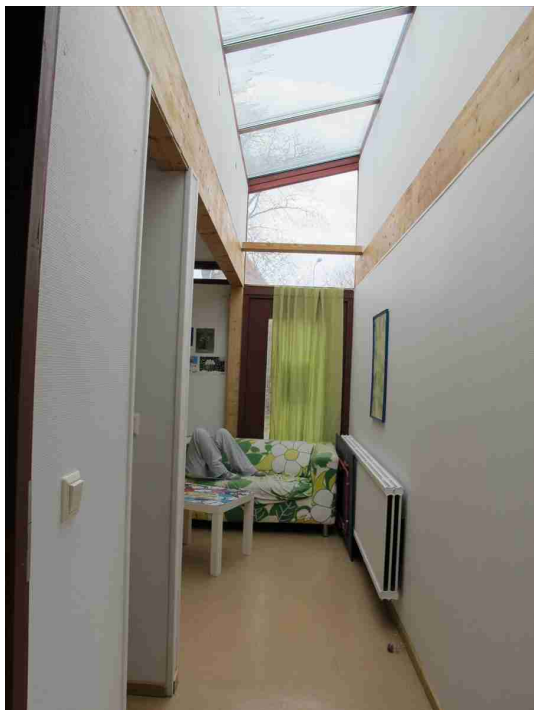
Överljus i den lägre östra delen mot dörr till park.

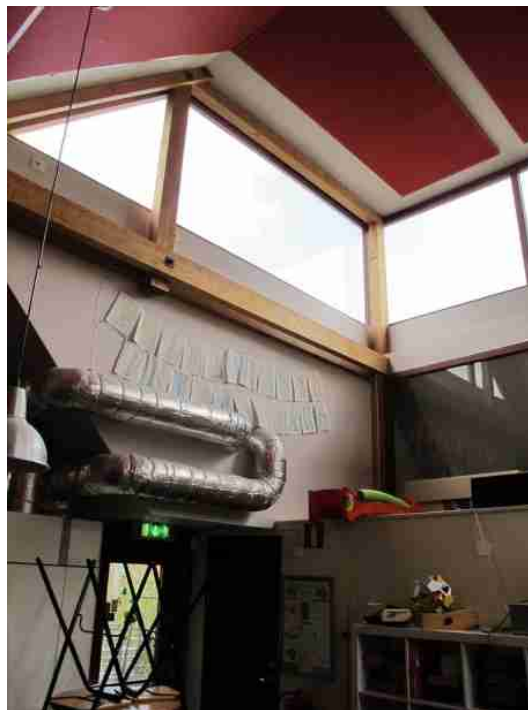
Ljusinsläpp i tak i det centrala allmänna utrymmet.

Oregelbundenheten i takfallet beror på användandet av ett modulsystem för bärningen av huset. Detta har samma dimensioner som den åt söder anslutande arkaden/pergolans i trä. På denna bärande konstruktion har fogats 3,5 meter breda bygglådor som medger en fri utbyggnad ut i arkaden och in bland träderna utan att dessa behöver tas ner.

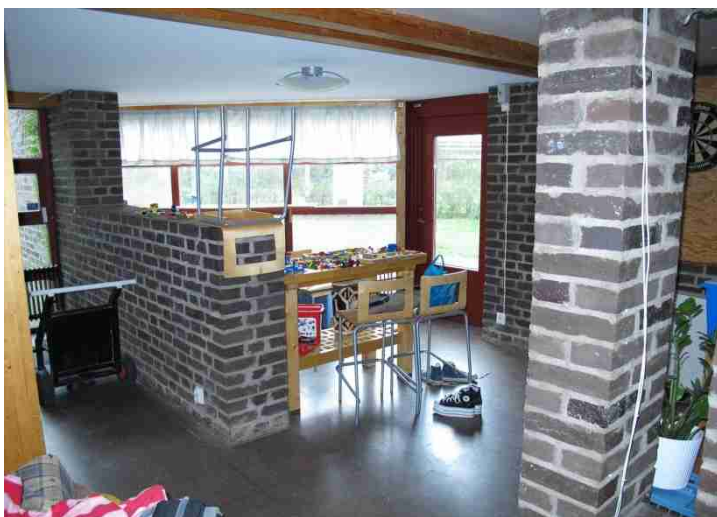
Invändiga tegelmurar samt utgång och glasparti mot gård i söder.
